**Association Syndicale Autorisée des Bas Champs de Cayeux**

*Digue de fond de Baie de Somme Sud*

**VISITE TECHNIQUE APPROFONDIE DU 27.11.2018  
Dans le cadre du classement de la digue en catégorie B**

**Date de visite :** 27/11/2018

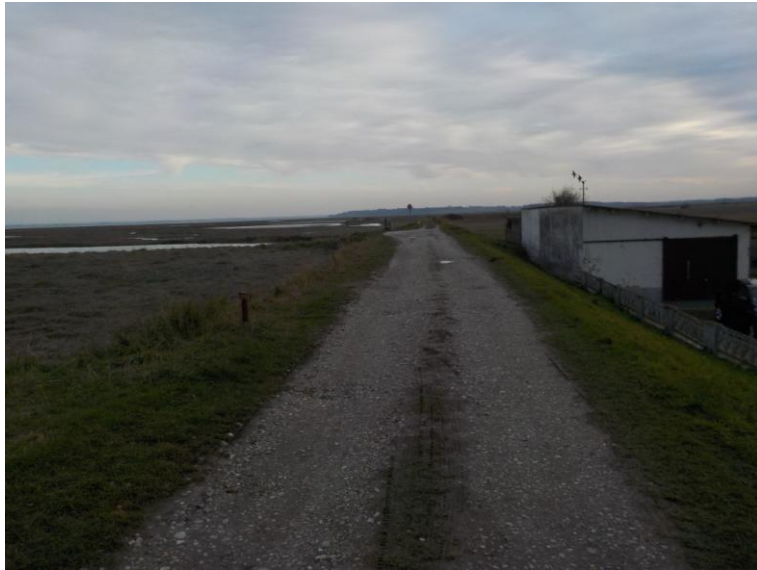
| Désordres potentiels | Présence | Effets potentiels | Caractéristiques | Localisation en coupe | Localisation en long | Description | Mesures envisagées |
|---|---|--|--|---|---|---|---|
| <b>Altimétrie basse</b> | Oui | Zone préférentielle de surverse. | 58 m | - Crête d'ouvrage (C) | ID 100 | Tassement du corps de digue dû à la circulation. Absence de végétation et mise à nu du remblai. | |

**Figure 3 : Tassement de la crête et présence de bâtiments  
ID 100 (27/11/2018)**

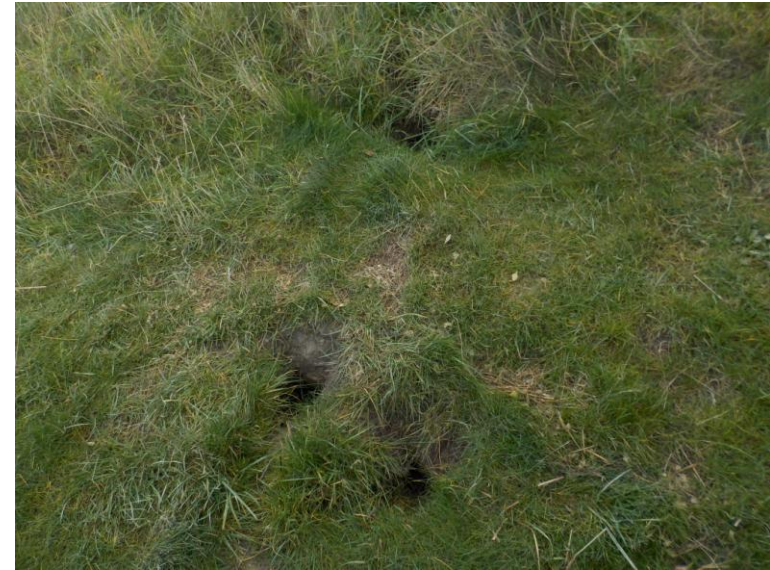
| <b>Terriers - trous</b> | Oui | Renards hydrauliques | | Parement coté mer (E) | ID 1 | Présence de trous sur le parement extérieur | Régulation de la population d'animaux fouisseurs.<br>Rebouchage des trous. |

**Figure 4 : Terriers dans le parement externe  
ID 1 (27/11/2018)**

- **Contrôle de la prolifération des espèces fouisseuses** Piégeage par agents agréés et régulation des populations si prolifération des espèces fouisseuses.

- Rebouchage des terriers et trous Hiver 2019.
- **Réfection des parements en maçonnerie** de l'ouvrage en brique voutée au niveau de l'accès 2 sur les secteurs détériorés à proximité des berges. Travaux à réaliser pour le printemps 2019.

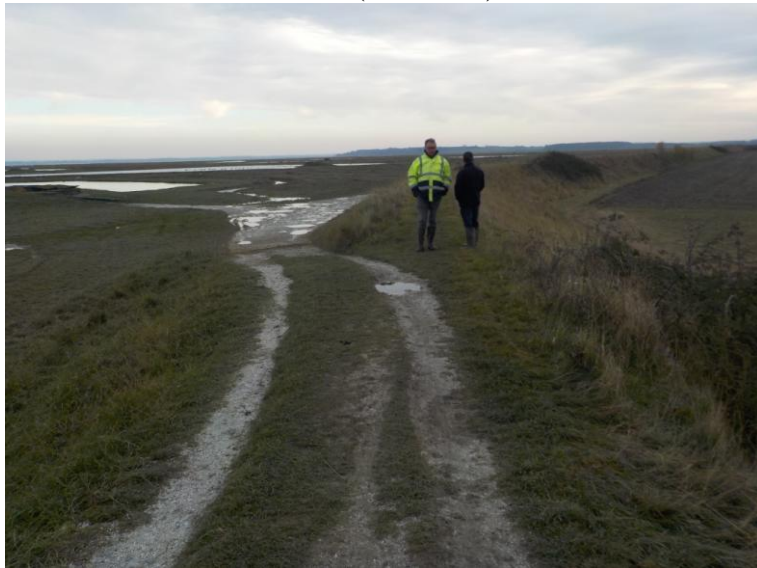
**Figure 5 : Accès parement externe  
ID 8 (27/11/2018)**

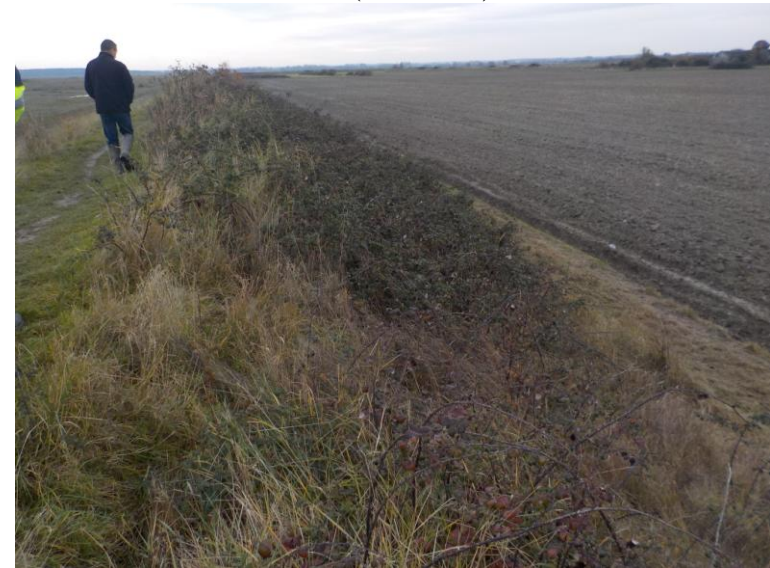
**Figure 6 : Ronciers parement interne  
ID 102 (27/01/2018)**

- Démarrage : Printemps 2019.
  - Information des services instructeurs lors de la réalisation des travaux pour visite technique.
- **Entretien de la végétation ligneuse** : Défrichage des ronciers et abatage des arbustes sans dessouchage pour les sujets ayant un diamètre inférieur à 20cm.

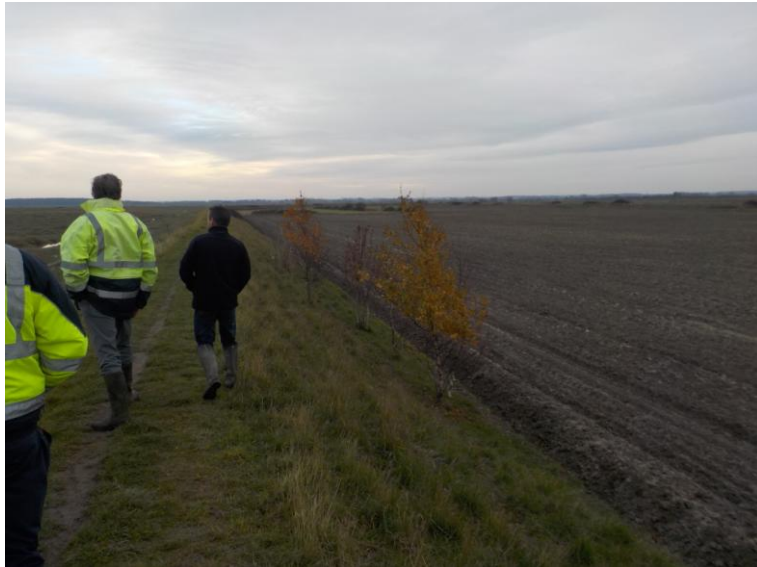
**Figure 7 : Arbustes sur le parement interne,  
ID 103 (27/11/2018)**

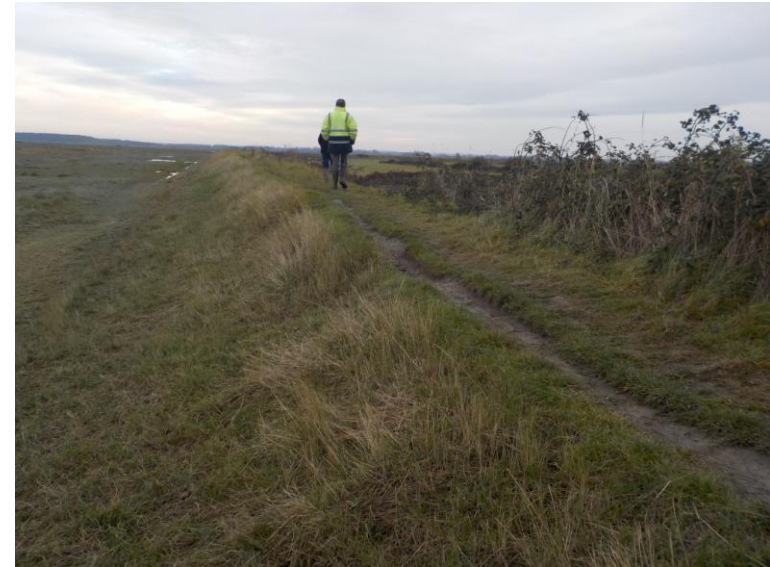
**Figure 8 : Tassement de la crête et roncier sur le parement interne  
ID 104 (27/11/2018)**

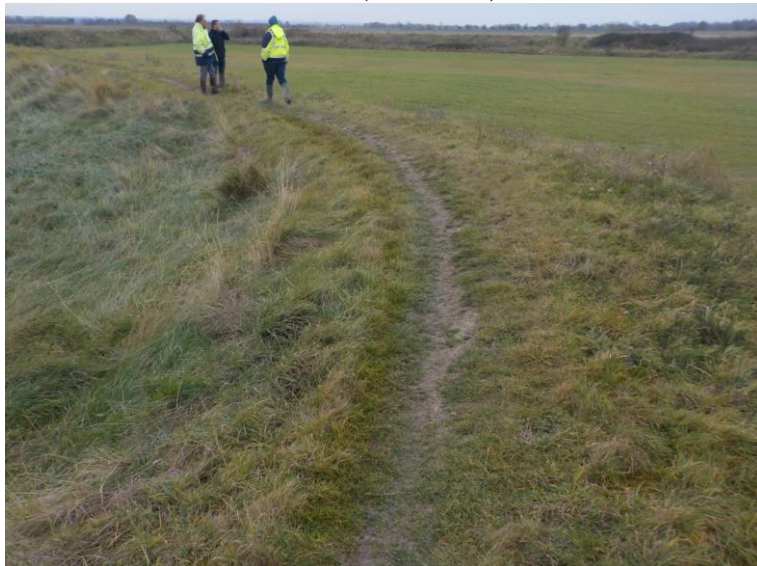
**Figure 9 : Léger tassement de la crête par le cheminement sur le sentier du littoral ID 108 (27/11/2018)**

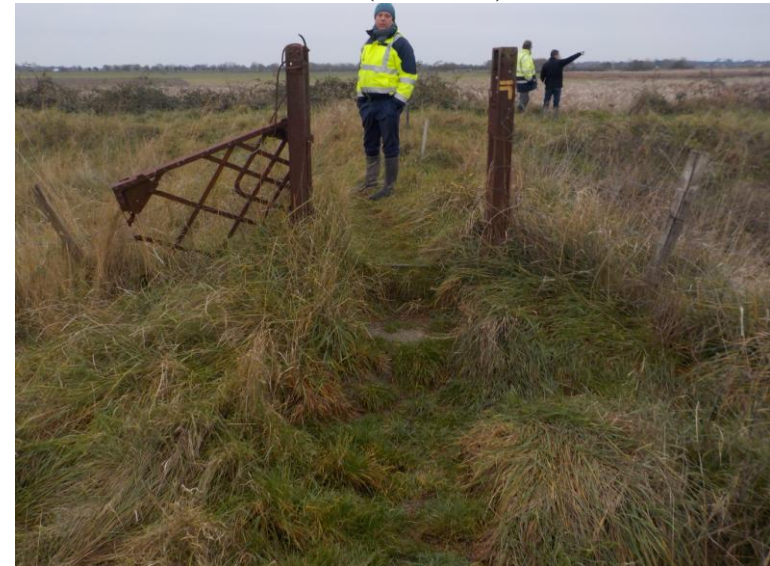
| <b>Autre : Présence de constructions sur le corps de digue arrière</b> | Oui | Fragilisation du talus arrière | Présence d'un bâtiment.<br><br>Présence d'un ouvrage hydraulique type porte à flot.<br><br>Présence d'une clôture avec une barrière | Parement coté mer (E)<br>Parement coté terre (I)<br>Crête d'ouvrage (C) | ID 24<br>ID 100 | Présence d'un bâtiment et d'un cabanon sur le parement interne. Un ouvrage hydraulique traverse le corps de digue (porte à flot). Une clôture avec une barrière passe sur le parement interne externe et sur la crête de la digue. | Surveillance du comportement du talus. Contrôle régulier du fonctionnement de la porte à flot. Suppression des cabanons non utilisés et de la clôture. |

**Figure 10 : Barrière en travers de la digue, NB : Barrière à supprimer  
ID 24 (27/11/2018).**

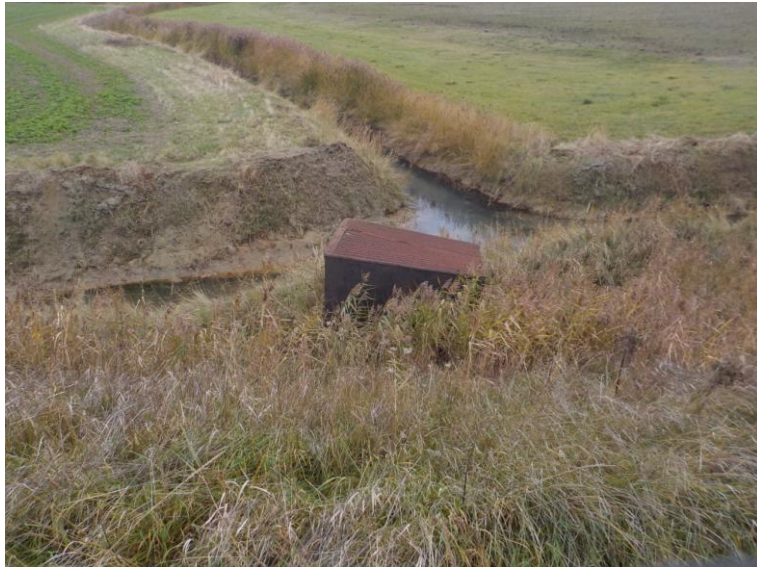
| suintements en période de crue | | | | | | | |
|--|---|--|---|---|--|--|---|
| <b>Autre :<br/>Présence de constructions sur le corps de digue arrière</b> | Oui | Glissement et création de zones de faiblesse | Cabanons pouvant être ancrés dans le corps de digue.<br>Escaliers et passerelles traversant le fossé arrière. | Parement coté terre (I) | ID 27<br>ID 31<br>ID 37<br>ID 38<br>ID 50<br>ID 52<br>ID 54<br>ID 59 | Présence de cabanons sur le parement coté terre dans le corps de digue.<br>Végétation autour, impossibilité de contrôle visuel.<br>Escalier ayant nécessité le creusement du pied du parement interne de la digue. | Déconstruction des cabanons non utilisés.<br>Débroussaillage et contrôle de ces secteurs. |

**Figure 11 : Cabanon sur le parement interne, ID 27 (27/11/2018)**

- **Gestion des constructions sur le corps de digue** L'ensemble des cabanons restants sont utilisés. Il n'est donc pas prévu de les démonter pour le moment. Un contrôle visuel doit cependant être effectué pour s'assurer de la stabilité des terres supportant l'ouvrage.

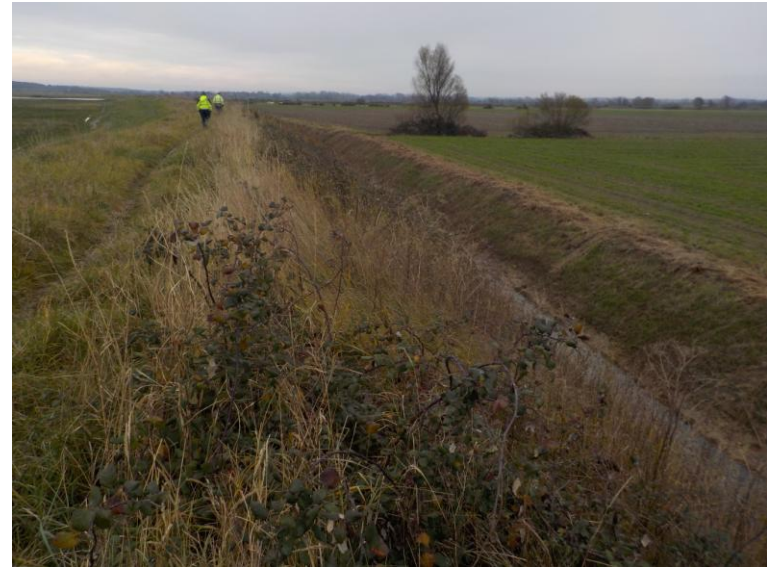
**Figure 12 : Ronciers sur le parement interne, ID 111 (27/11/2018)**

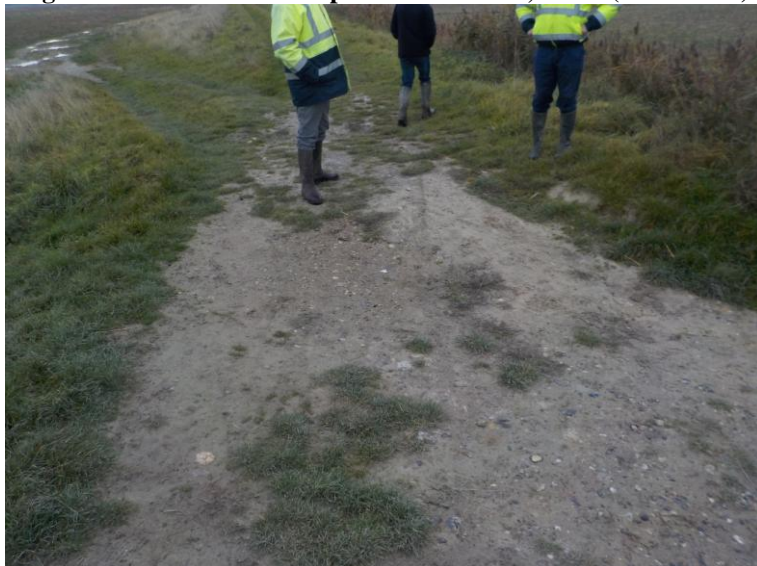
| Désordres potentiels | Présence | Effets potentiels | Caractéristiques | Localisation en coupe | Localisation en long | Description | Mesures envisagées |
|---|---|---|---|---|--|---|---|
| Tassement | Oui | Zone préférentielle de surverse, fragilisation du remblai | Tassements ponctuels et tassements au niveau des accès. | Crête d'ouvrage (C)<br>Parement coté mer (E)<br>Parement coté terre (I) | ID 34<br>ID 48<br>ID 41<br>ID 42<br>ID 51<br>ID 53<br>ID 58<br>ID 49 | Tassements divers résultant de la circulation sur la crête de digue ainsi que sur les parements interne et externe. | Surveillance des tassements dans l'attente de préconisation lors des études pour la réalisation de travaux. |

**Figure 13 : Tassement dû au passage de véhicules sur le parement externe et la crête, ID 34 (27/11/2018)**

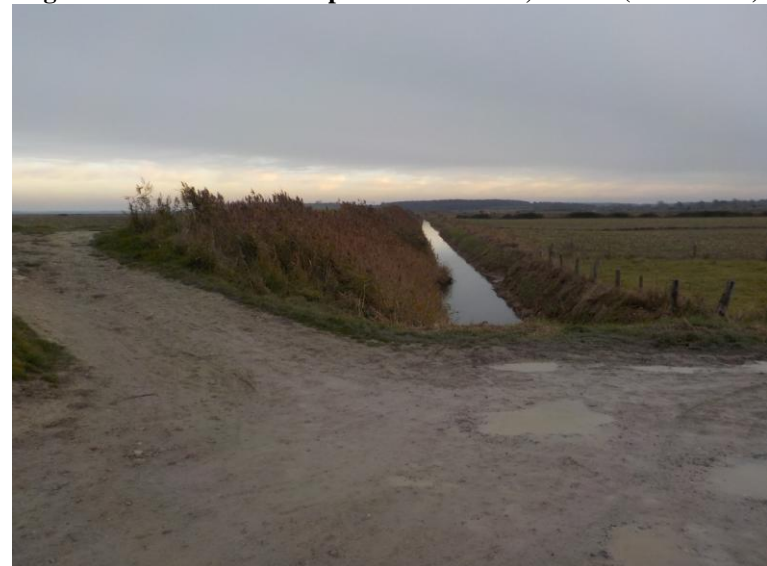
**Figure 14 : Tassement dû au passage de véhicules sur le parement interne et la crête, ID 34 (27/11/2018)**

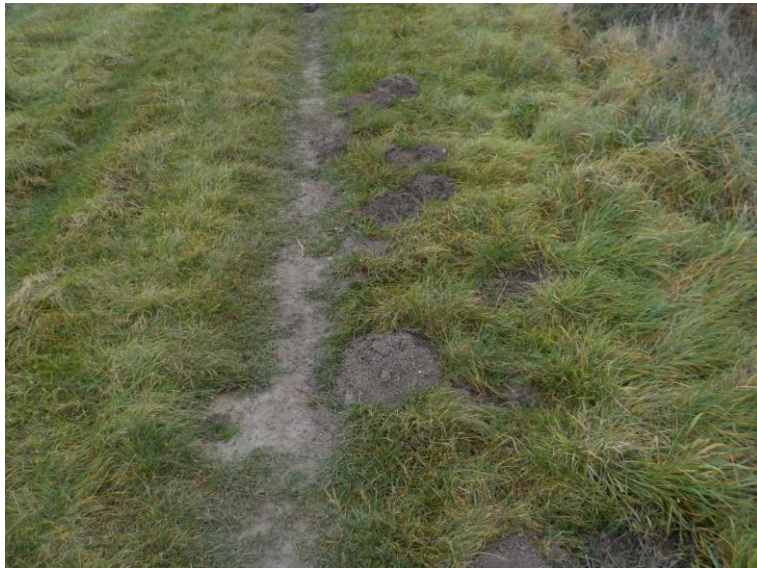
| <b>Terriers - trous</b> | Oui | Renards hydrauliques | | Crête d'ouvrage (C) | ID 113 | Quelques trous de taupes sur la crête de digue | Veiller à ce qu'il n'y ait pas de terrier dans le corps de digue.<br><br>Contrôle et régulation de la population d'animaux fouisseurs. |

**Figure 15 : Présence de taupinières sur la crête, ID 113 (27/11/2018)**

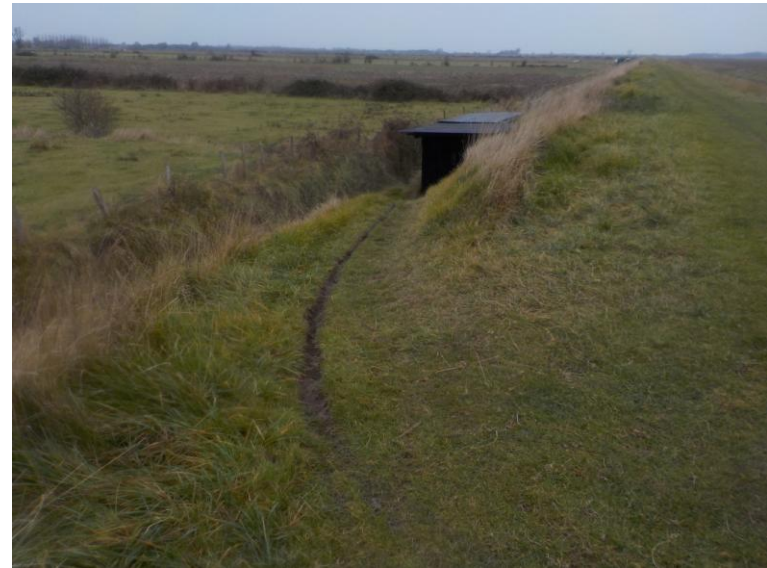
**Figure 16 : Cabanon et accès sur le parement interne, ID 50, 51 (27/11/2018)**

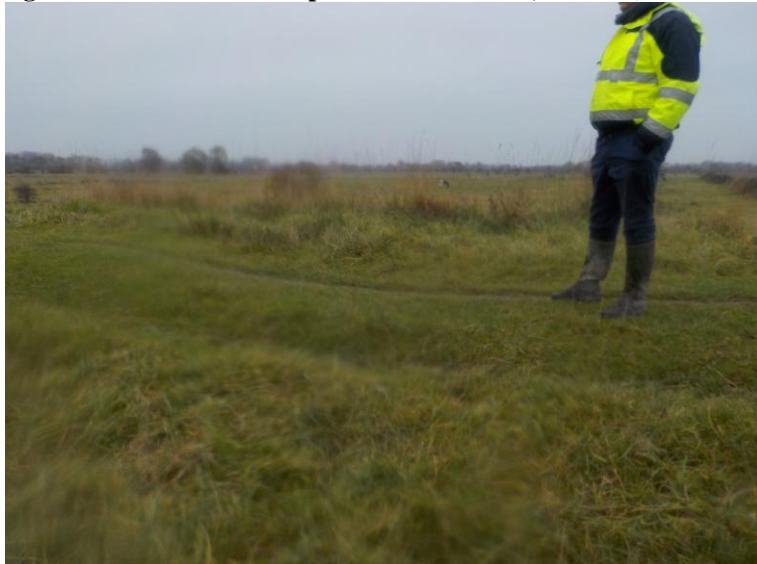
**Figure 17 : Tassement de la crête, ID 48 (27/11/2018)**

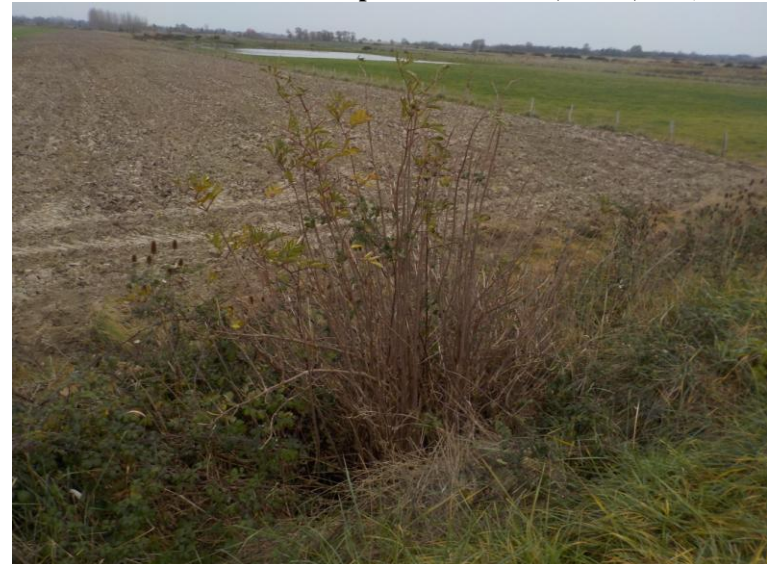
**Figure 18 : Arbuste sur le parement interne, ID 38 (27/11/2018)**

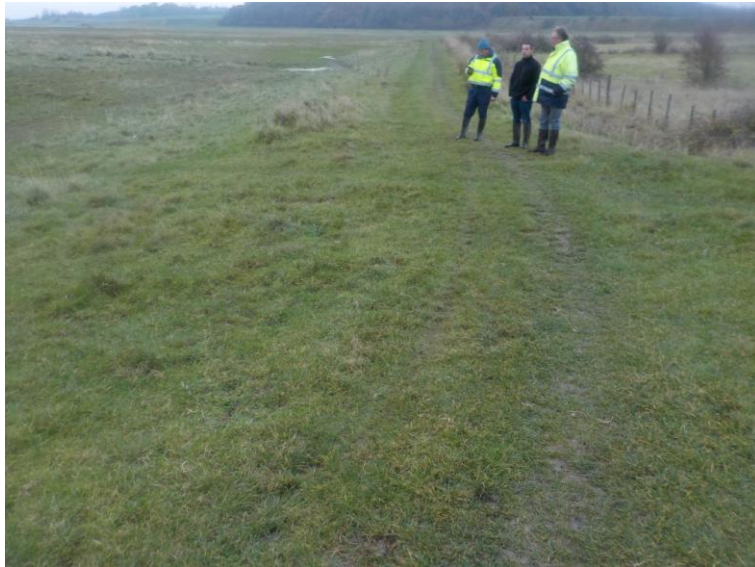
| Désordres potentiels | Présence | Effets potentiels | Caractéristiques | Localisation en coupe | Localisation en long | Description | Mesures envisagées |
|---|---|---|---|--|---|--|--|
| <b>Tassement</b> | Oui | Zone préférentielle de surverse, fragilisation du remblai | | Crête d'ouvrage (C)<br>Parement coté mer (E) | ID 61<br>ID 62<br>ID 64 | Tassements suite à la circulation | Surveillance des tassements dans l'attente de préconisation des études pour la réalisation des travaux |

**Figure 19 : Changement d'altimétrie de la digue et tassement dû à la circulation  
ID 61 (27/11/2018)**

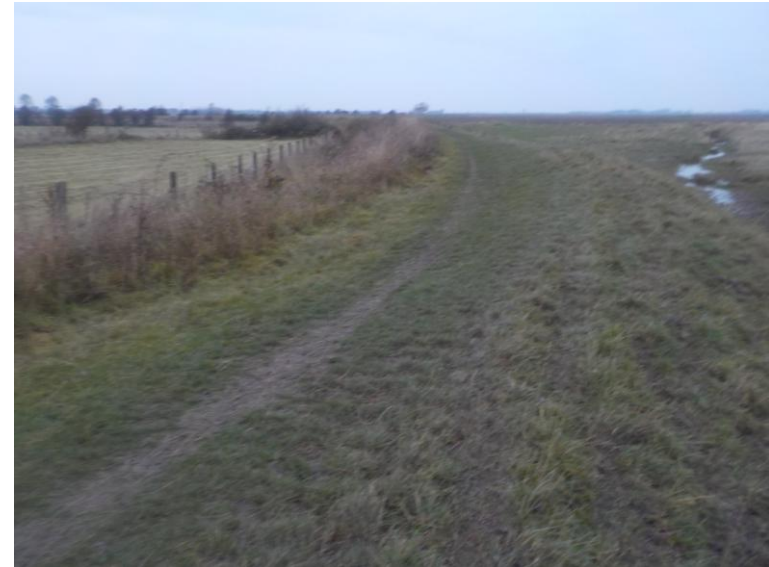
| Désordres potentiels | Présence | Effets potentiels | Caractéristiques | Localisation en coupe | Localisation en long | Description | Mesures envisagées |
|---|---|---|---|--|---|--|--|
| <b>Présence de végétation</b> | Oui | Renard hydrauliques. Gène lors de l'inspection visuelle | ID 117 : 269m | Parement coté terre (I) | ID 63<br>ID 117 | Présence de ronciers et de deux arbustes | Débroussaillage des ronciers et couper les arbustes et suivi de surveillance. |

**Figure 20 : Crête irrégulière et présence de ronciers sur le parement interne  
ID 62, 117 (27/01/2018)**

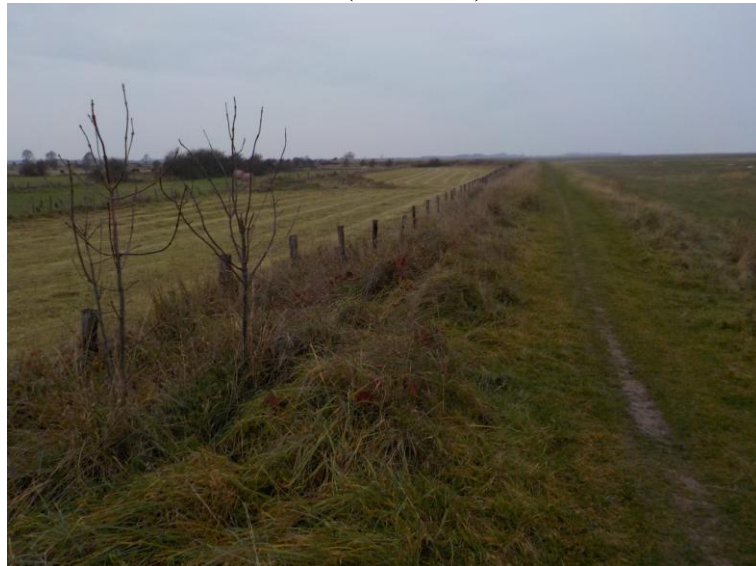
**Figure 21 : Présence d'arbustes sur le parement interne  
ID 63 (27/11/2018)**

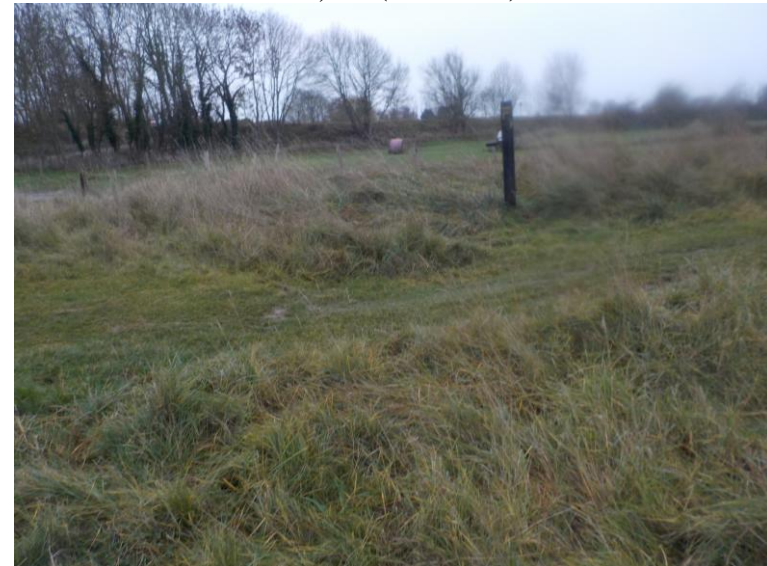
**Figure 22 : Tassement de la crête  
ID 64 (27/11/2018)**

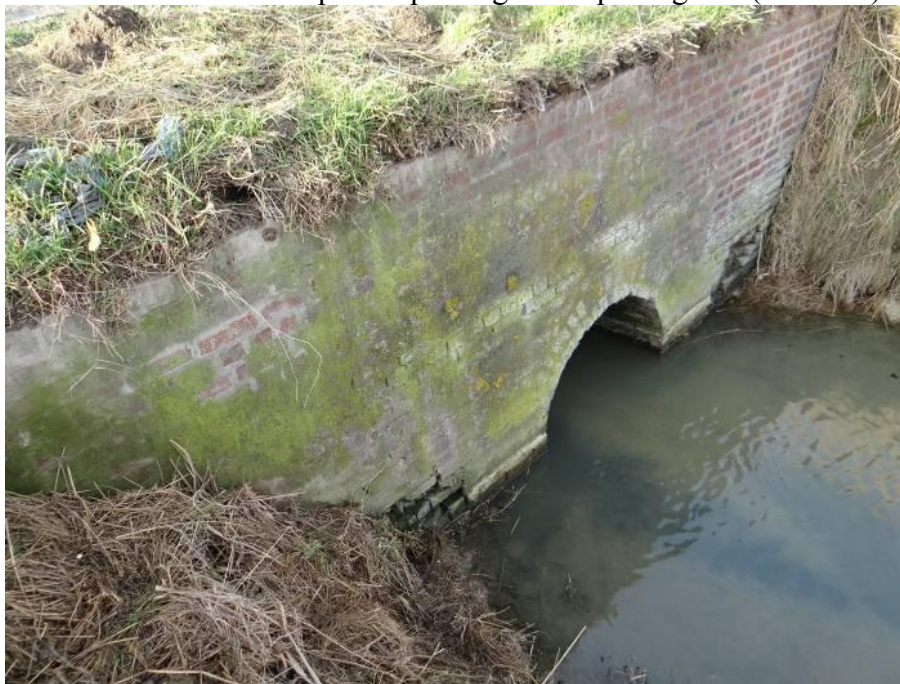
Une canalisation en brique voutée permet l'accès à l'estran depuis le parking du corps de garde (accès #2).

Figure 25 : Canalisation en brique voutée permettant l'accès à l'estran depuis l'accès #2
