<p>Commune de <b>Lanchères / - / - / - / - - (SOMME / -)</b></p>	<p><b>Digue de la Caroline</b> <b>N° AEE : 117</b></p>	<p>Ouvrage <b>LITTORAL de 1ER RANG</b></p>
<p><b>Propriétaire :</b> Privés (voir fichier PROPRIETAIRES_PRIVES.xlsx)</p>		<p><b>Gestionnaire :</b> ASA des Bas Champs</p>
<p><b>Ouvrage classé :</b> X Oui → Date de l'arrêté préfectoral de classement : le 22/11/2011 Classe B Non</p>

Date : 24/09/2013	Condition d'inspection : Ensoleillé
N° digue : <b>117</b>	Nb tronçons : 3
<b>Commentaire général :</b> digue présentant des désordres sans gravité immédiate avec un linéaire sensible de l'ordre de 100 m

Commune de Pendé / Lanchères / - / - / - (SOMME / -)	<b>Digue de la Gaieté</b> <i>N° AEE : 118</i>	Ouvrage <b>LITTORAL</b> de <b>1ER RANG</b>
Propriétaire : Privés (voir fichier PROPRIETAIRES_PRIVES.xlsx)		Gestionnaire : ASA des Bas Champs
Ouvrage classé :		
X Oui → Date de l'arrêté préfectoral de classement : le 22/11/2011 Classe B		
Non

Date : 24/09/2013	Condition d'inspection : Ensoleillé
N° digue : <b>118</b>	Nb tronçons : 6
Commentaire général : digue présentant quelques désordres graves ainsi que quelques points bas

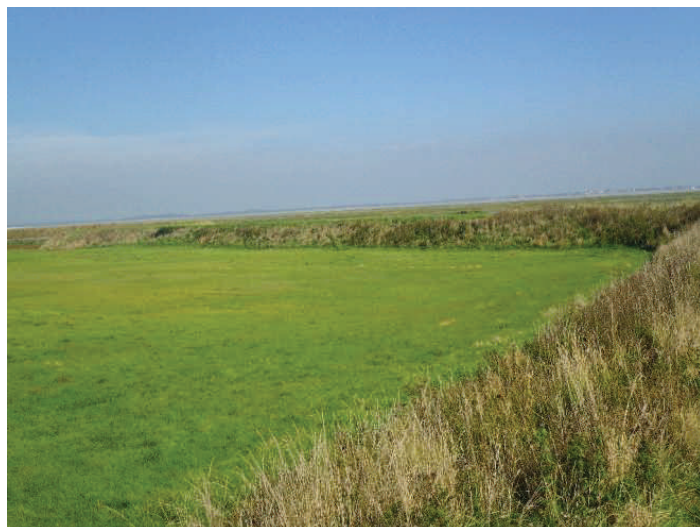
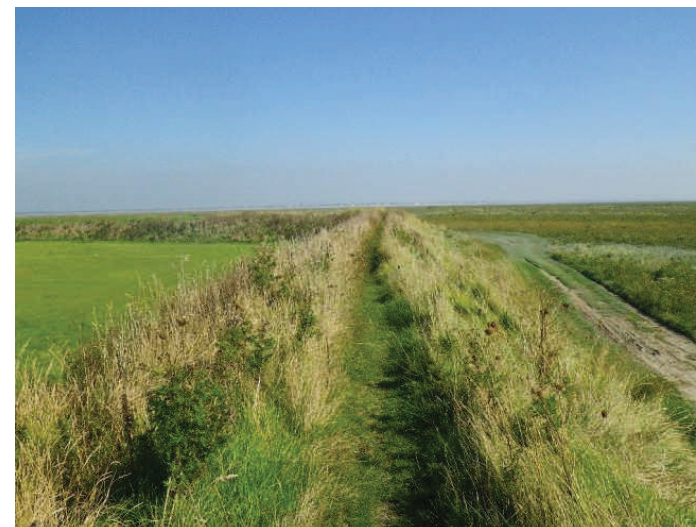
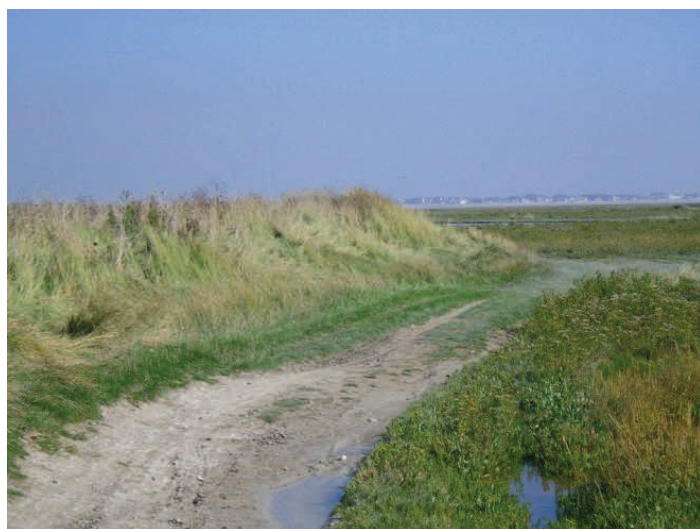
**117 - A**

Nom tronçon	Altimétrie moyenne du tronçon (m NGF)	Description tronçon	Pied côté protégé	Talus côté protégé	Crête	Talus côté exposé	Pied côté exposé	IEM
117-a	7	des désordres sans gravité immédiate	-	herbes hautes	herbes hautes	herbes hautes rupture de pente	-	<b>3</b>
117-b	7	Accumulation d'eau en pied protégé et indices d'animaux fousseurs en pied protégé	Indices animaux fousseurs	herbes hautes	herbes hautes	herbes hautes	-	<b>2</b>
117-c	6,8	des désordres sans gravité immédiate	-	herbes hautes	herbes hautes	herbes hautes rupture de pente	-	<b>3</b>

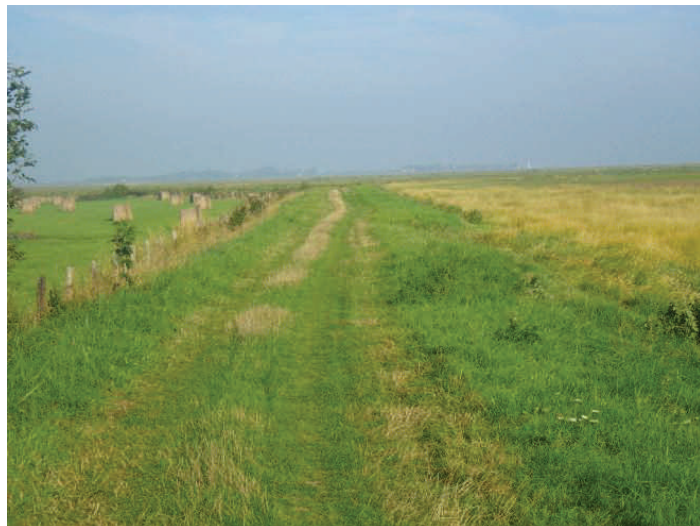
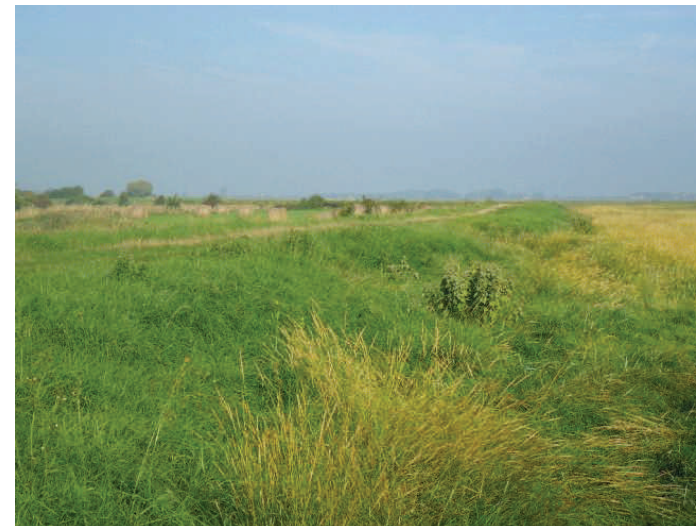
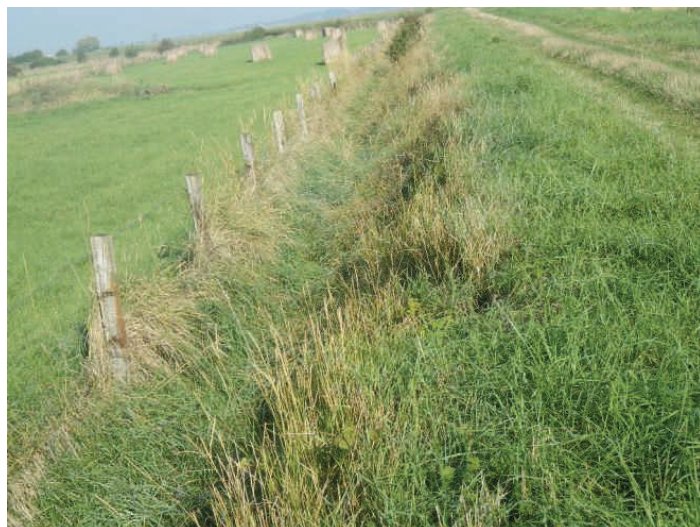
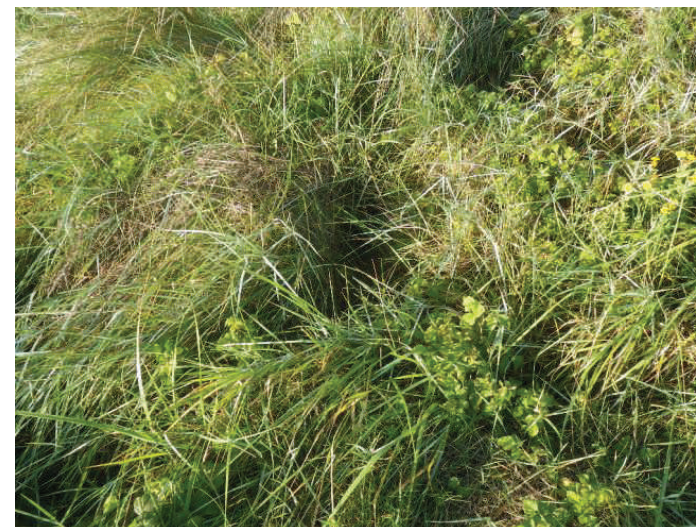
**118 - A**

Nom tronçon	Altimétrie moyenne du tronçon (m NGF)	Description tronçon	Pied côté protégé	Talus côté protégé	Crête	Talus côté exposé	Pied côté exposé	IEM
118-a	7,1	raccordement à la falaise morte. des désordres graves	fossé	herbes hautes affaissements	altimétrie basse par rapport aux autres tronçons	herbes hautes affaissements	-	<b>2</b>
118-b	7	des désordres graves. talus protégé très raide	fossé	talus quasi vertical avec terre à nue herbes hautes sur le haut du talus	présence d'un point bas	herbes hautes terriers de taupes affaissements	-	<b>2</b>
118-c	6,8	des désordres graves	fossé	herbes hautes	-	mouvement dans le talus	-	<b>2</b>
118-d	6,7	des désordres graves	fossé	herbes hautes mouvements dans le talus	-	mouvement dans le talus	-	<b>2</b>
118-e	6,6	des désordres graves	fossé	herbes hautes mouvements dans le talus	point bas à la fin (accès route carrossable)	herbes hautes	-	<b>2</b>
118-f	6,5	des désordres sans gravité immédiate	fossé	herbes hautes mouvements dans le talus	-	herbes hautes	-	<b>3</b>
