# DDTM de la Somme

**ÉTUDE D'OPPORTUNITÉ POUR LA RÉALISATION D'UN  
PPRI DE LA VALLÉE DE L'AUTHIE  
ÉTUDE COMPLÉMENTAIRES SUR LES SECTEURS DE  
DOULLENS, CONCHIL-LE-TEMPLE, VRON ET SAINT-  
ACHEUL**

## LIVRABLE VRON

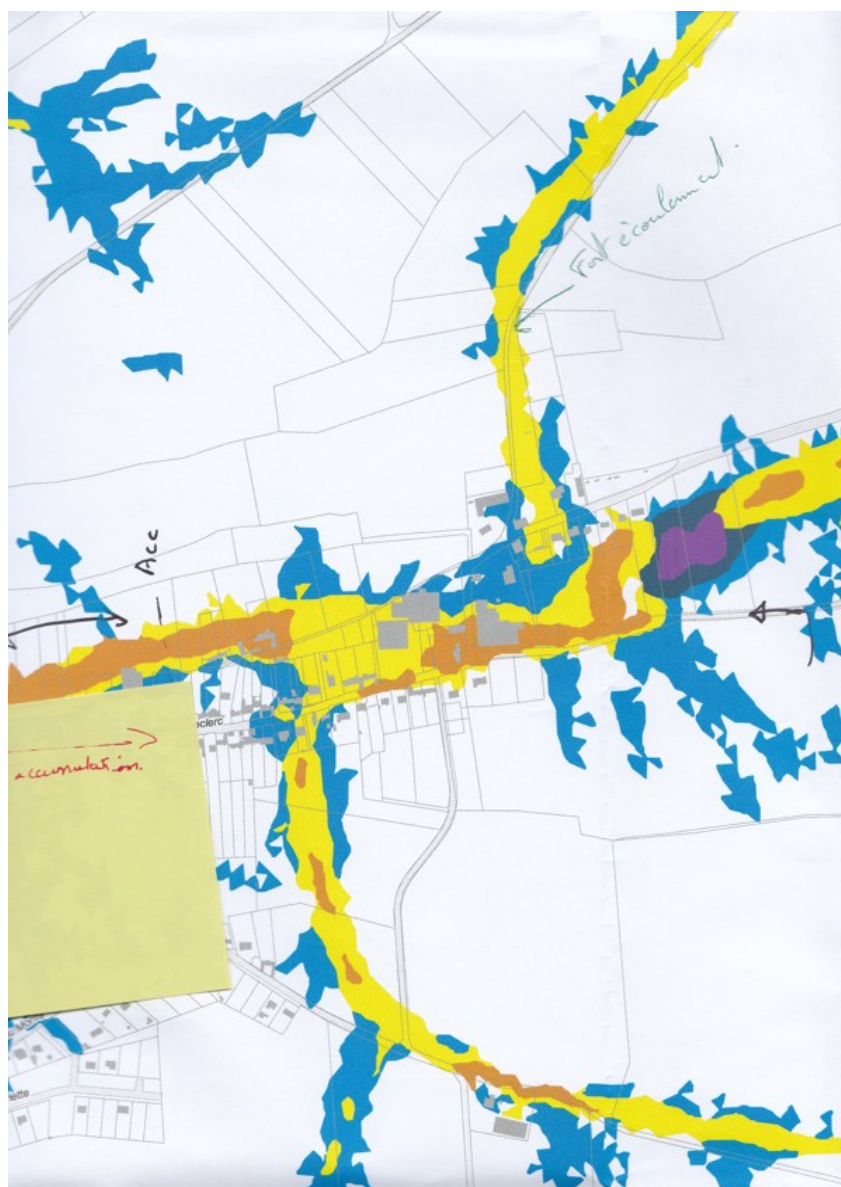
D'après les extraits 2 et 3 présentés ci-après, les vitesses auraient tendance à être sous-estimées. Sur l'extrait 2, les résultats bruts montrent des vitesses proches de la limite de 0,5 m/s entre écoulement et fort écoulement. Il en est de même sur l'extrait 3 sur lequel les écoulements sont qualifiés de fort alors que les aléas cartographiés sont plus faibles.

Figure 2: Extrait 2 de la carte des aléas annotée par la commune de Vron lors de la commission géographique du 6 juillet 2021

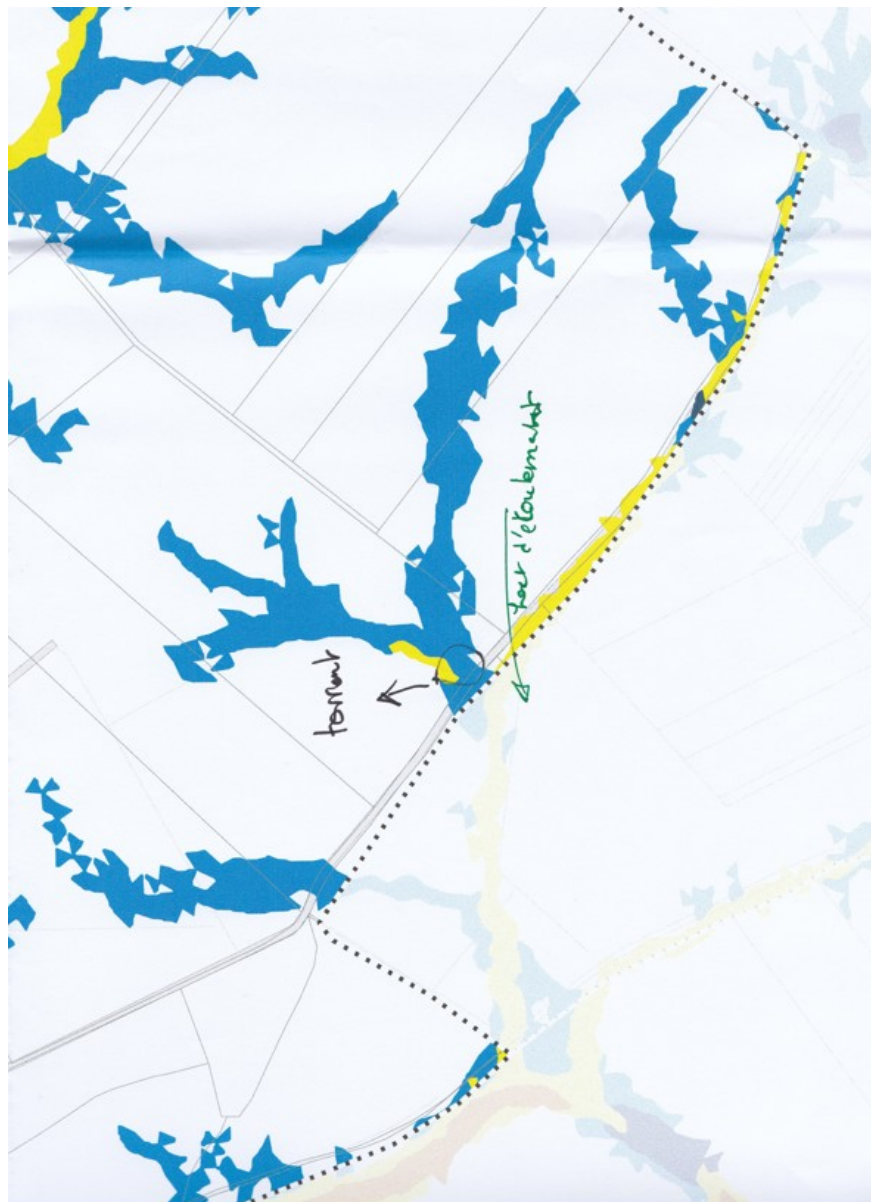
**Figure 3: Extrait 3 de la carte des aléas annotée par la commune de Vron lors de la commission géographique du 6 juillet 2021**

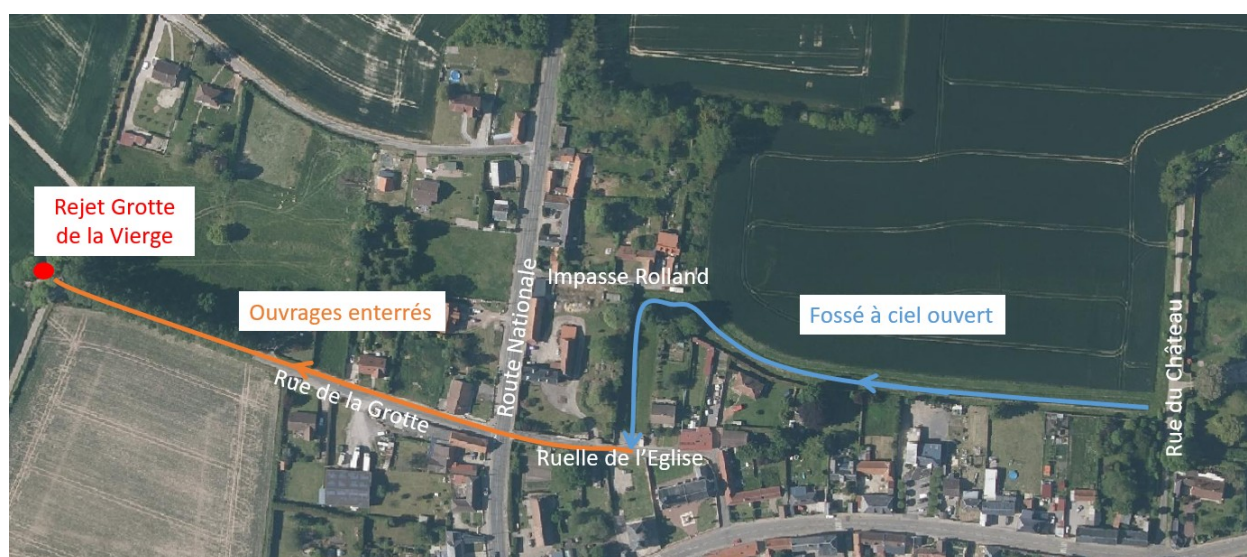
Lors de la visite de terrain effectuée par deux ingénieurs de PROLOG Ingénierie sur la commune de Vron, un fossé a été prospecté depuis la rue du Château jusqu'à la ruelle de l'Église. A l'amont de la rue du Château, le fossé n'a pas pu être caractérisé car il est situé en propriété privée et clôturé par des murs de plus de 2 m de hauteur. Le modèle numérique de terrain ne semble toutefois pas caractériser de fossé sur ce secteur, mais plus en amont, dans le prolongement de la route Ledoux.

Un plan de situation du secteur d'étude prospecté lors de la visite de terrain, avec le tracé des écoulements du fossé, est illustré par la figure suivante.

Figure 5: Plan de situation du secteur d'étude sur la commune de Vron

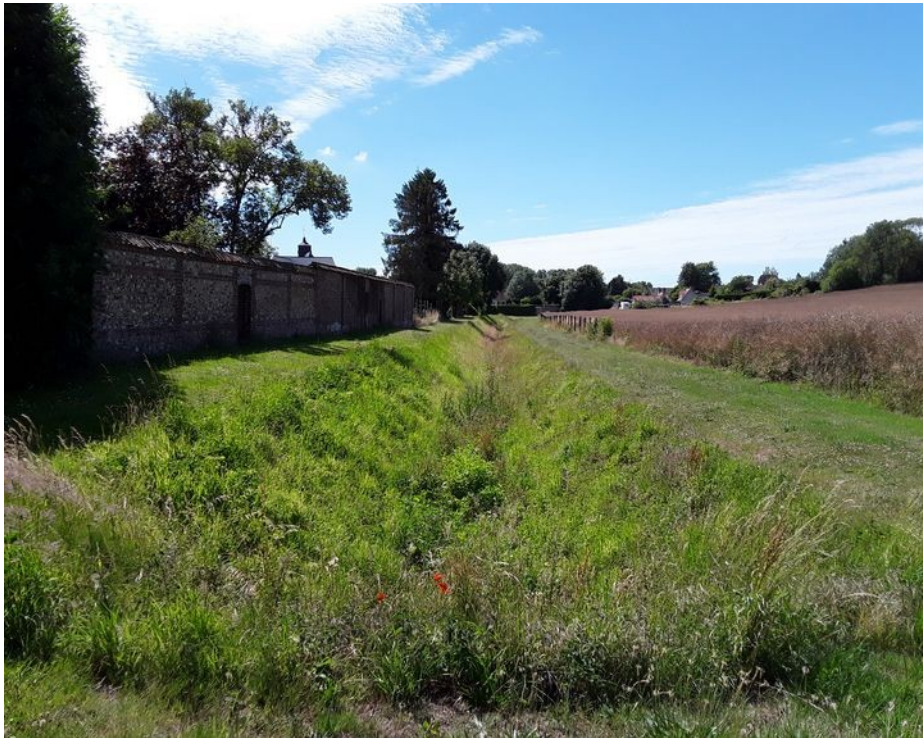
Au droit de la rue du Château, une conduite de 350 mm de diamètre se rejette dans le fossé en bas de celui-ci et une conduite de 300 mm se rejette en haut de celui-ci. Le fossé observé est caractérisé par une section transversale trapézoïdale de 1 m de largeur en base, 4 à 6 m de largeur au miroir et 2 m de hauteur et s'étend sur 270 m environ en direction de l'impasse Rolland.

**Figure 6: Fossé observé à l'aval de la rue du Château sur la commune de Vron**

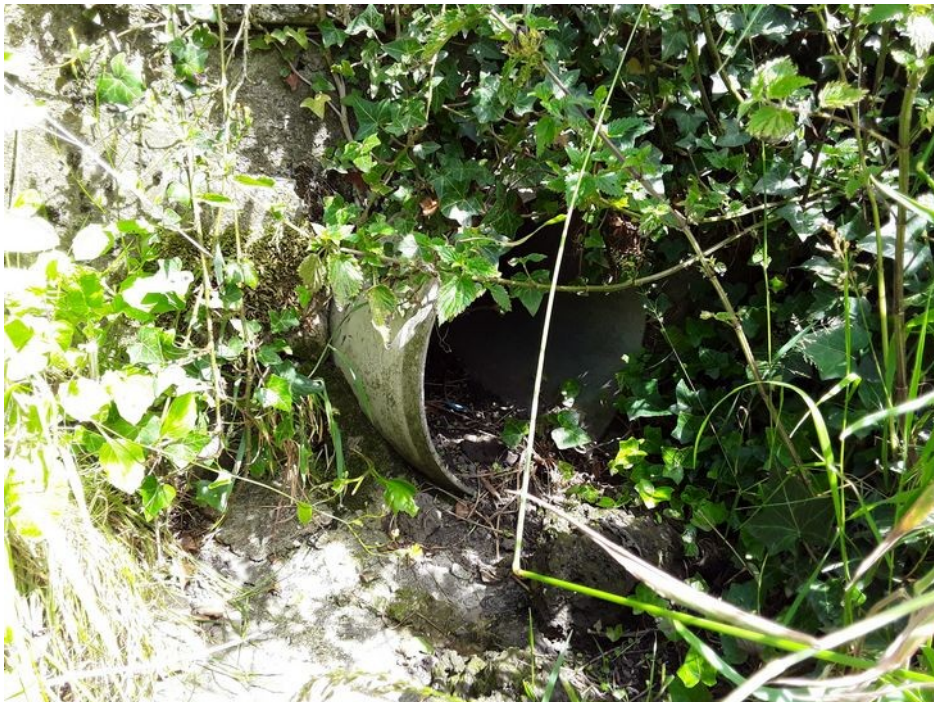
**Figure 7: Conduite se rejetant dans le fossé à l'aval de la rue du Château**

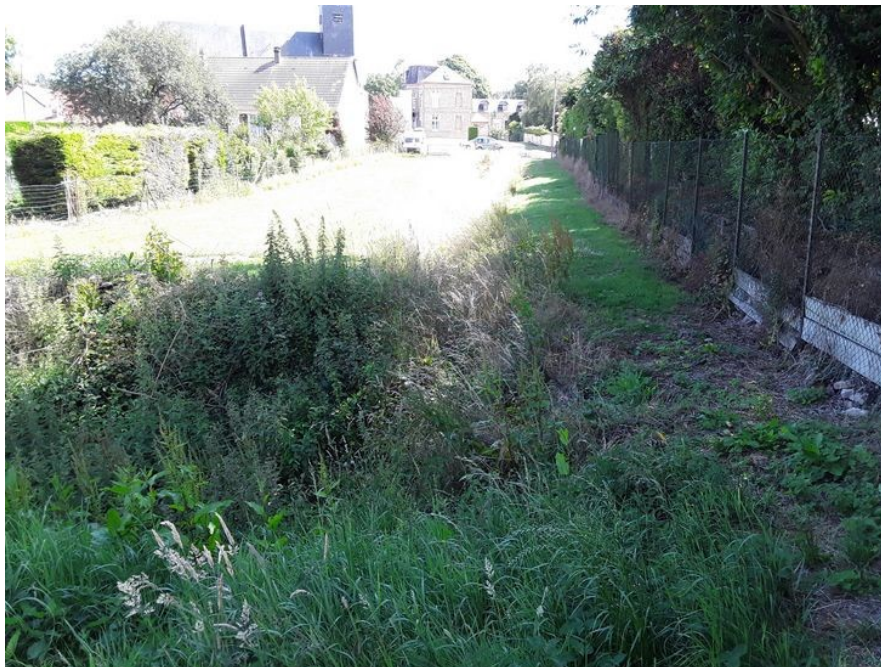
Entre l'impasse Rolland et la ruelle de l'Église, il existe un autre fossé situé perpendiculairement au premier. Ceci est illustré par la figure ci-après.

**Figure 8: Fossé situé perpendiculairement à la ruelle de l'Église**

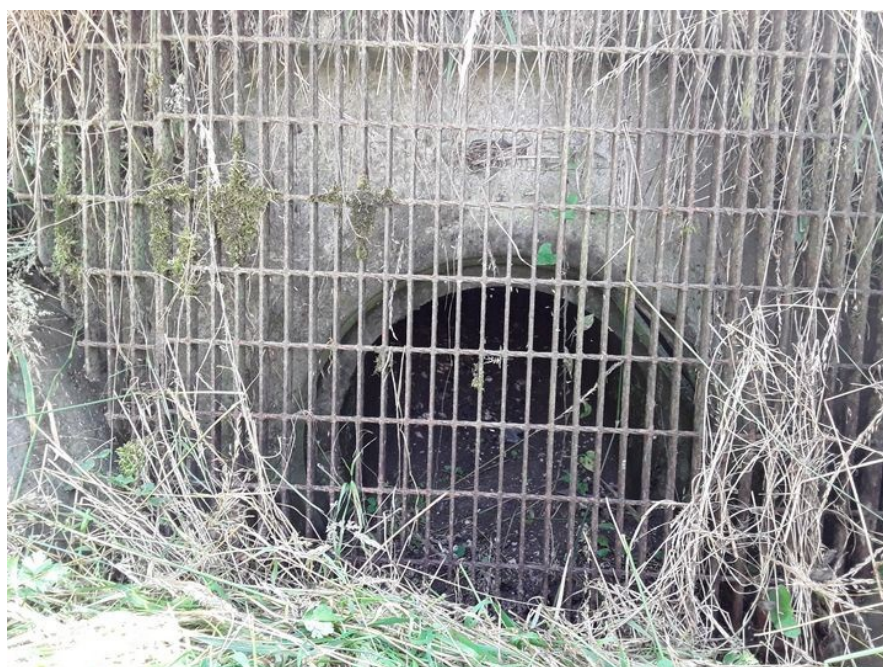
**Figure 9: Conduite observée en bout du fossé au droit de la ruelle de l'Église**

Aucun ouvrage n'a été observé en direction de la Route Nationale, ce qui signifie que les eaux vont s'écouler dans le fossé en direction de la ruelle de l'Église. Au droit de la cette dernière, en bout de fossé, une conduite de 600 mm de diamètre précédée d'une grille a été observée. La présence de la grille laisse penser que cette conduite permet d'évacuer les eaux du fossé sous la Route Nationale. Compte tenu de la topographie du vallon et de la présence de tampons le long de la rue de la Grotte à l'aval, les écoulements se font probablement en souterrain sous cette rue, avant de se rejeter plus en aval (350 m environ), au droit de la grotte de « La Vierge », où un rejet a été observé.

La conduite de diamètre 600 mm modélisée en sortie du fossé situé ruelle de l'Église permet d'évacuer un débit de 350 l/s en direction de la rue de la Grotte, très inférieur au débit amont.

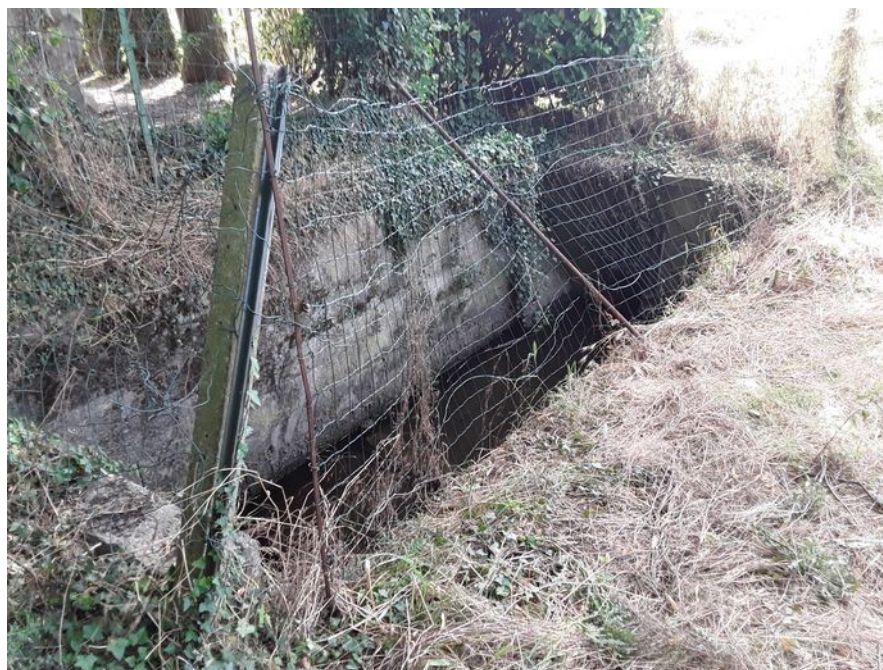
**Figure 10: Rejet observé au droit de la grotte de la Vierge**
