**Association Syndicale Autorisée des Bas Champs de Cayeux**

*Digue de fond de Baie de Somme Sud*

**VISITE TECHNIQUE APPROFONDIE DU 27.11.2018  
Dans le cadre du classement de la digue en catégorie B**

**Date de visite :** 27/11/2018

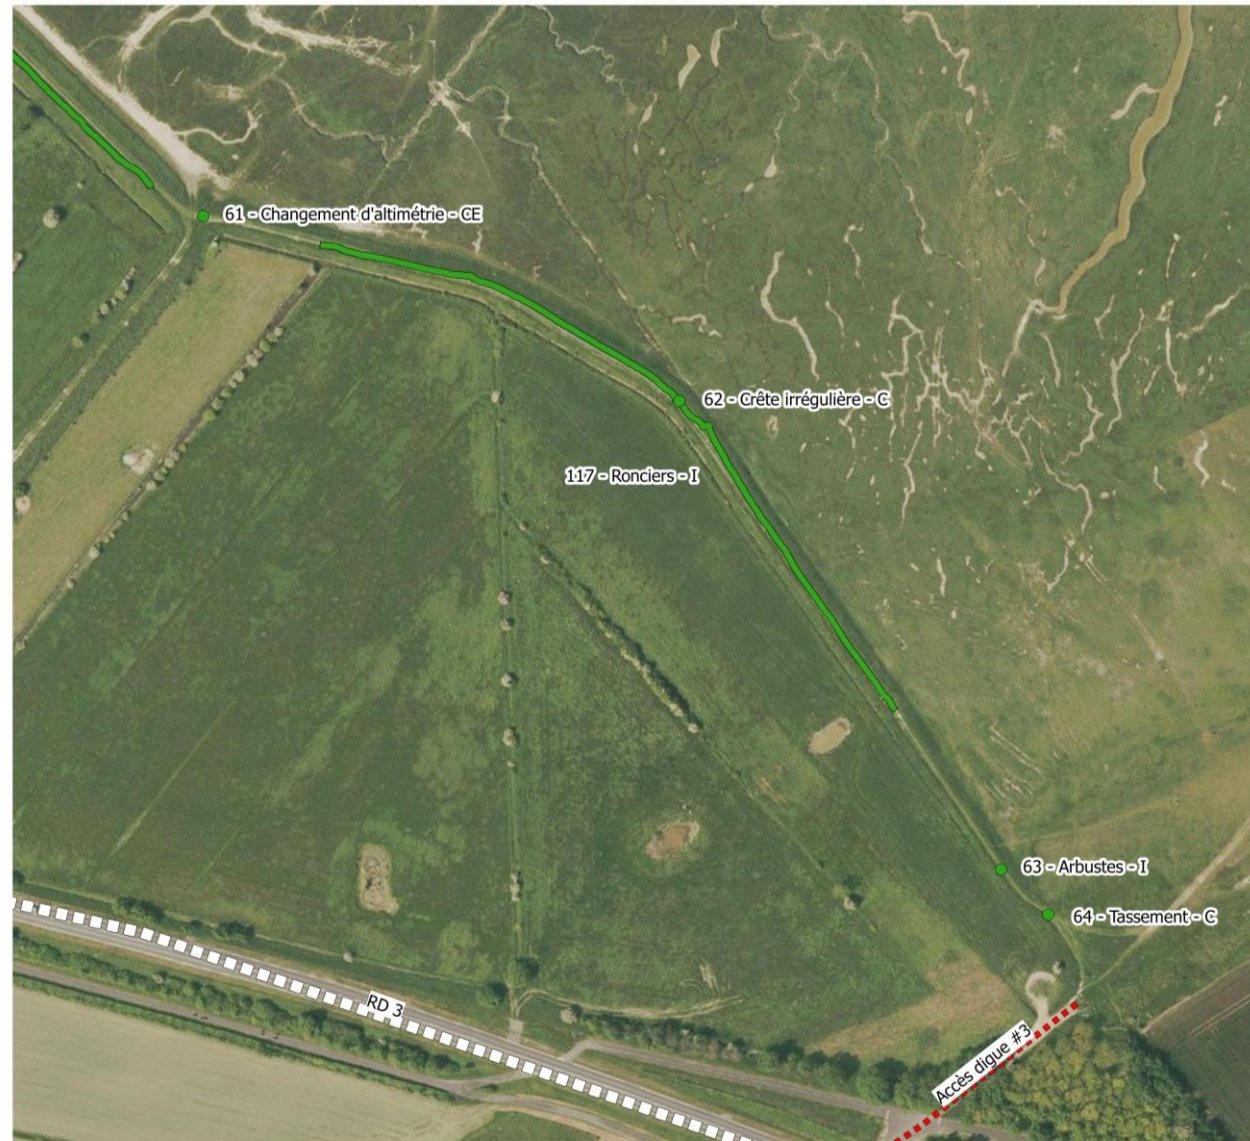
Outre les tassements ponctuels et superficiels dus à la circulation, l'inspection visuelle ne montre pas de désordre dans le corps de digue.

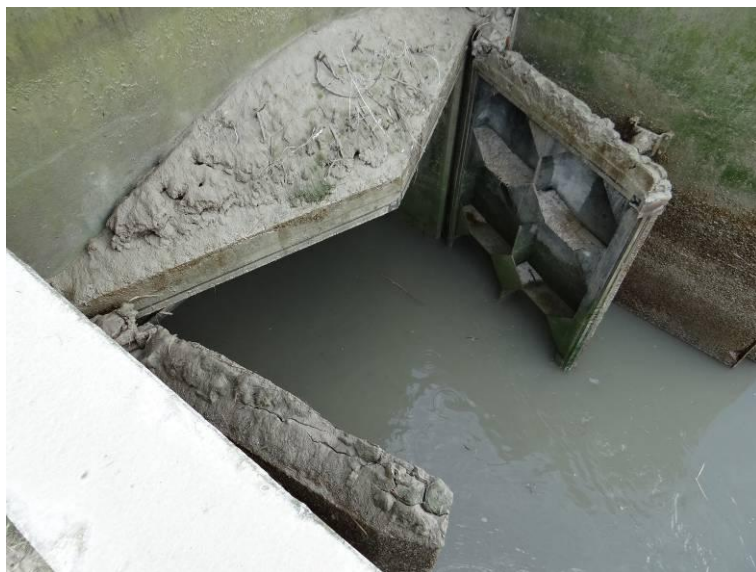
Figure 23 – Contre porte ouverte – 10-01-2017

Cette porte date de 1955 et a été restaurée en 2004. Un groupe électrogène additionnel permet de manœuvrer la vanne (la manœuvre manuelle est aussi possible). L'ouvrage est régulièrement entretenu et manœuvré.

Par ailleurs, des chasses régulières sont réalisées par l'ASA des Bas-Champs avec fermeture et ouverture complète de la contre porte à chacune d'elles.
