# Plan de Prévention des Risques (PPR)

naturels prévisibles

Commune de Montdidier

**Note de présentation**

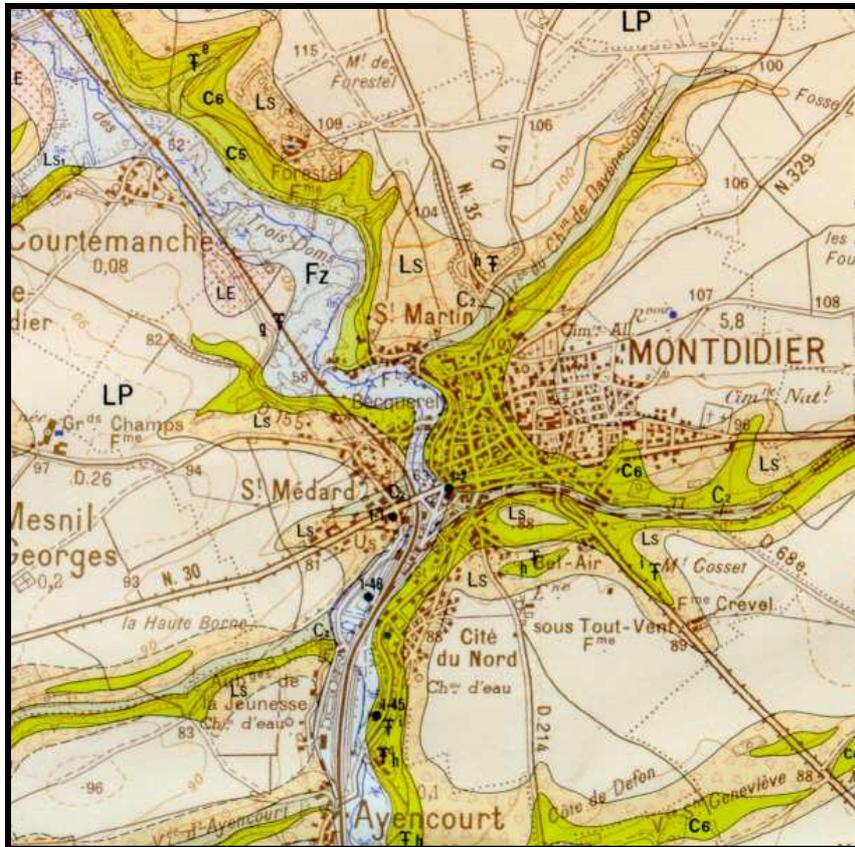
*Figure 2 – Extrait de la carte géologique*

Le substratum (élément sur lequel repose une couche géologique) est composé de craie datée d'il y a environ 80 millions d'années. C'est une craie blanche à grisâtre, tendre, qui se présente en petits bancs renfermant des silex (cf. figure 2). Elle affleure sur les bords de la vallée des Trois-Doms ainsi que dans la vallée du chemin de Davenescourt et de part et d'autre de la RD 935 au Sud de la ville (cf. figure 2).

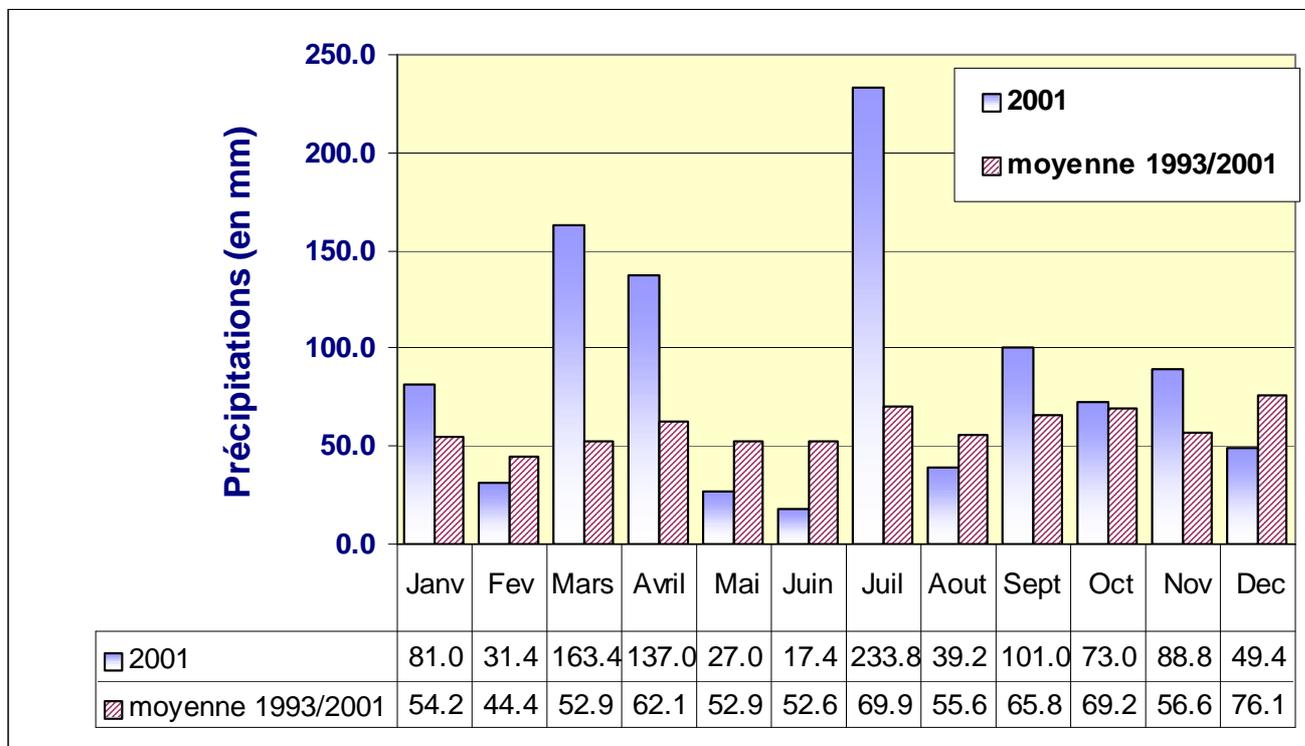
**Figure 3 - Comparaison des précipitations mensuelles en 2001 aux moyennes à la station météorologique de Rouvroy-en-Santerre**

Cette "crise" de 2001 est la conséquence d'un épisode pluviométrique qui a débuté en octobre 2000 (cf. figure 3). Ainsi, pour l'année 2001, les précipitations à Rouvroy-en-Santerre (15 km au Nord-Est de Montdidier) ont été de 1042 mm, soit 46 % de plus que la valeur moyenne pour la période 1993/2001.

La figure 3 met en évidence deux périodes de fortes précipitations en 2001 : une première aux mois de mars et avril, la seconde au mois de juillet. La répartition temporelle des événements recensés sur Montdidier est parfaitement calée sur ces pics, puisque parmi les 51 événements qui se sont produits cette année là, 22 se sont passés en mars/avril et 27 en juillet, les deux derniers s'étant produits au début du mois de septembre.
